# 房屋结构安全论证报告

## 大渡口区翠华园 10 栋 4 单元加装电梯工程对原房屋的 安全影响评估报告

鉴定报告

### 结构安全性鉴定报告

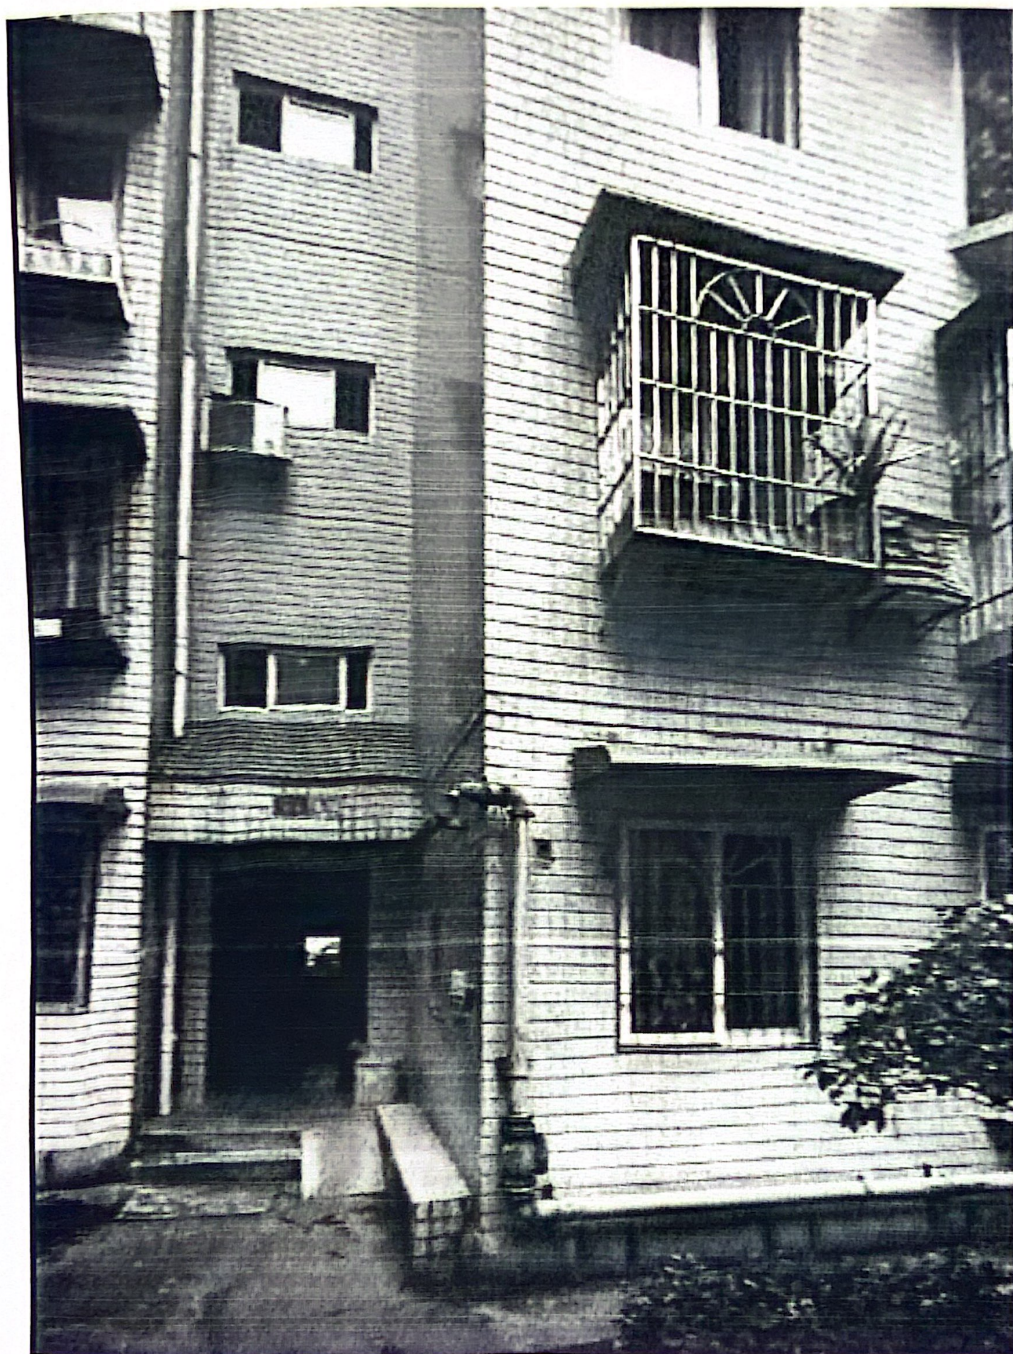
梯间采用钢结构，电梯距原建筑外墙面保持 1.50 米的间距。拟增设电梯建筑物据现场查看，底层部位房屋周边未出现异常，地基基础情况稳定良好。楼梯间墙体、梁、构造柱等主要承重构件未发现断裂、不良裂缝、剥落等不良状况。房屋结构现状良好。

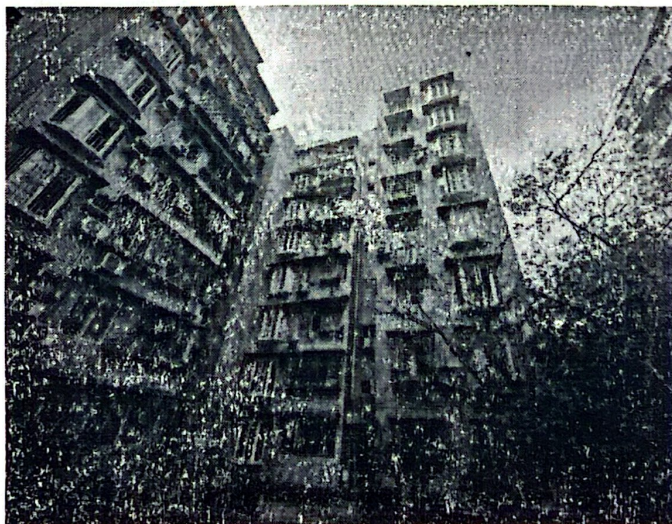
图 1-1 外观及室内现状照片

该房屋位于大渡口区翠华园，为地上 8 层砖混结构，该房屋于 2000 年代修建。房屋外观现状参见图 1-1，平面布置详见附录 1。

该房屋结构构件均未发现影响承载力的裂缝、外形缺陷、外表缺陷等异常现象，未发现构件出现变形过大、松动或其他损坏，工作现状正常。

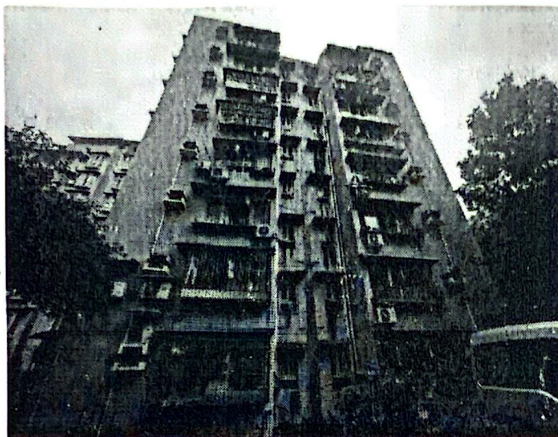
图 1-1 外观现状照片

该房屋位于大渡口区翠华园 10 栋 4 单元，为地上 8 层砖混结构。该房屋于 2000 年代修建。房屋外观现状参见图 1-1，平面布置详见附录。

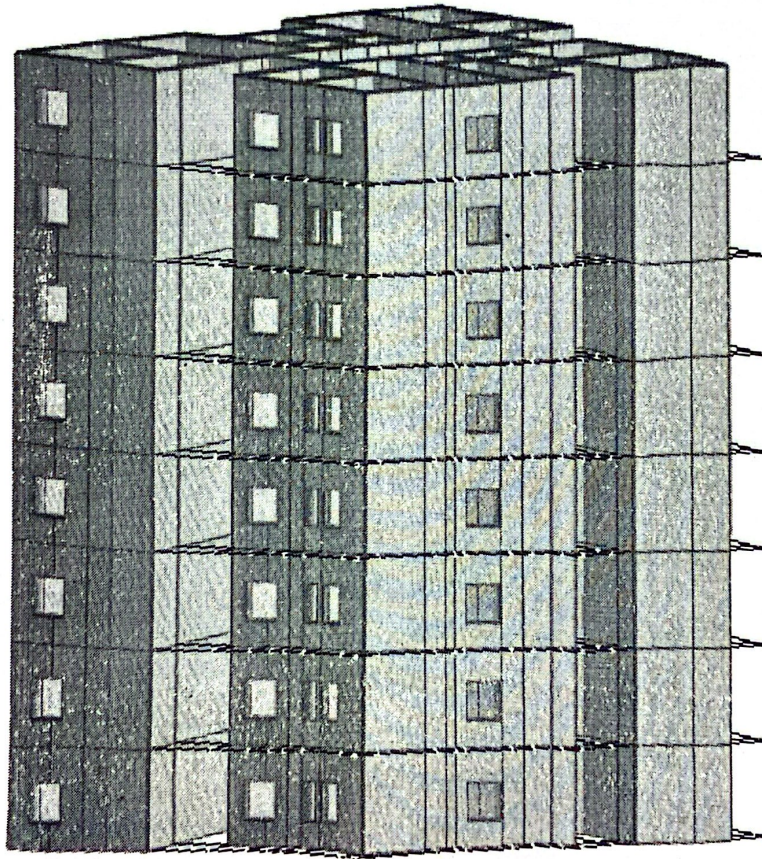
图 3-1 结构验算计算模型

根据现场检测结果，结合相关规范，采用北京盈建科软件有限责任公司提供的 YJK 系列软件对该房屋结构进行建模验算，结构三维模型参见图 3-1，构件截面及荷载取值参见图 3-2 至图 3-17。

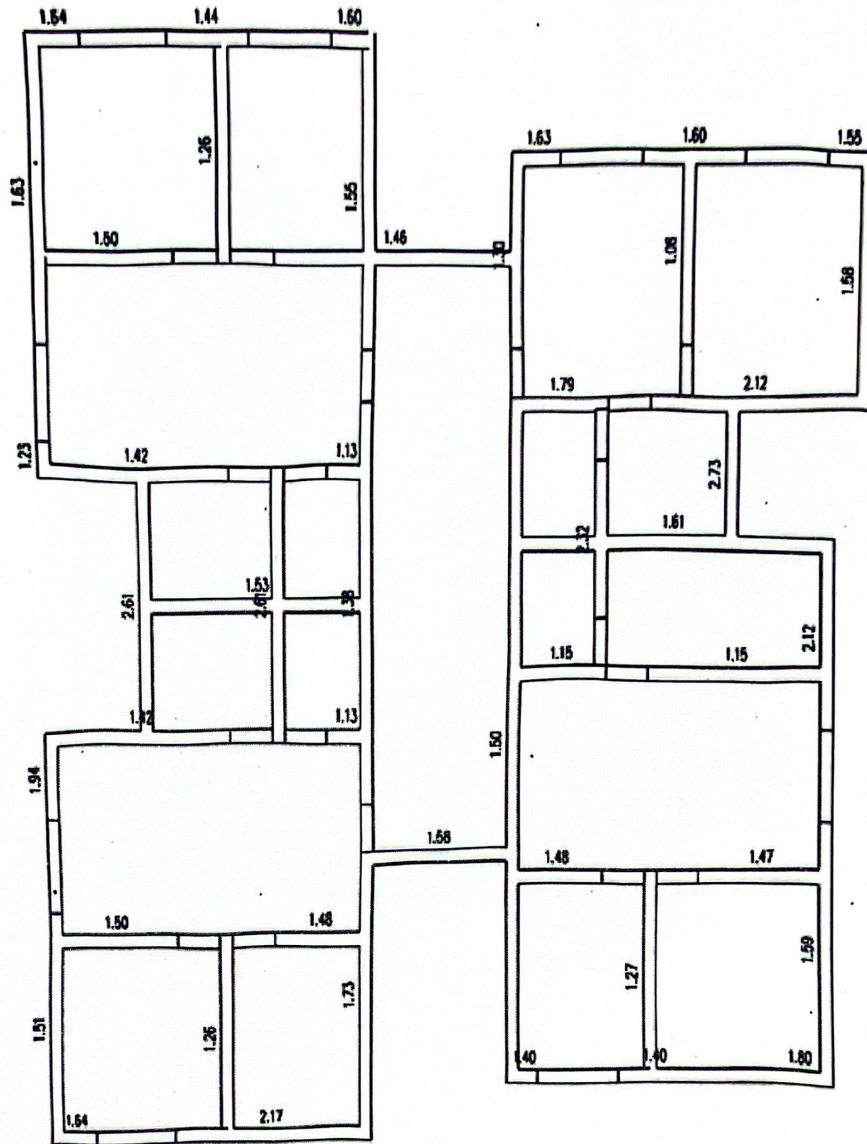
图 4-1 1 层墙体抗压计算结果

华园 10 栋 4 单元各层墙高厚比满足安全使用荷载要求，具体结构验算结果详见中兴胜工程设计有限公司出具的《大渡口区翠华园 10 栋 4 单元增设电梯工程结构分析报告》。
