项目名称: 大渡口区翠华园4栋3单元增设电梯工程

报告编号: BG-ZY-JDJ12500014

鉴定项目: 结构安全性鉴定

## 结构安全性鉴定报告

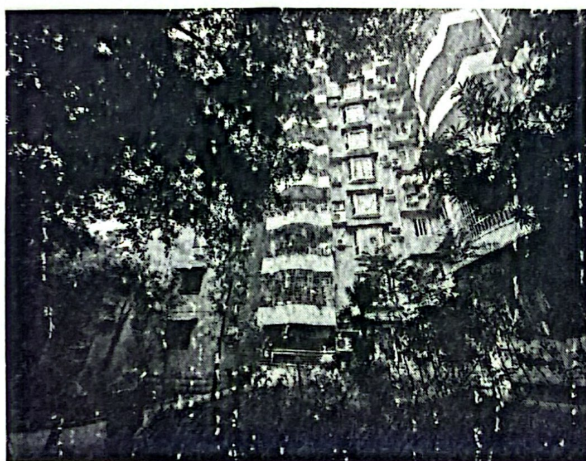
图 1-1 外观及室内现状照片

该房屋位于大渡口区翠华园，为地上 8 层砖混结构，该房屋于 2000 年代修建。房屋外观现状参见图 1-1，平面布置详见附录 1。

该房屋结构构件均未发现影响承载力的裂缝、外形缺陷、外表缺陷等异常现象, 未发现构件出现变形过大、松动或其他损坏, 工作现状正常。

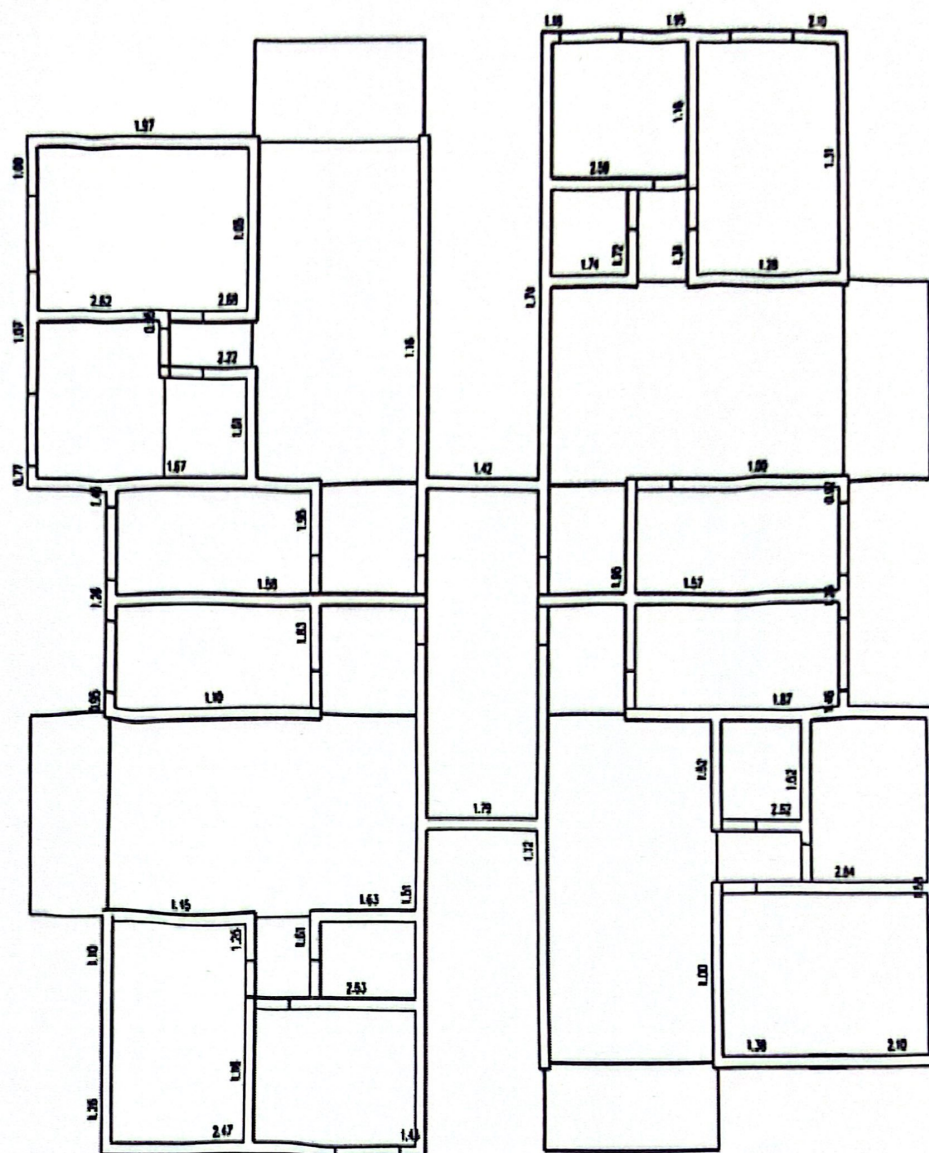
图 5-1 1 层墙体抗压计算结果

根据该房屋现有结构平面布置和检测结果，本公司联合中兴胜工程设计有限公司对该房屋主要上部结构构件进行承载力验算，计算结果表明大渡口区翠华园 4 栋 3 单元业主各层墙高厚比满足安全使用荷载要求，具体结构验算结果详见中兴胜工程设计有限公司出具的《大渡口区翠华园 4 栋 3 单元业主增设电梯工程结构分析报告》。
