项目名称: 大渡口区阳光花园17栋2单元增设电梯工程

报告编号: BG-ZY-JDJ12500020

鉴定项目: 结构安全性鉴定

## 结构安全性鉴定报告

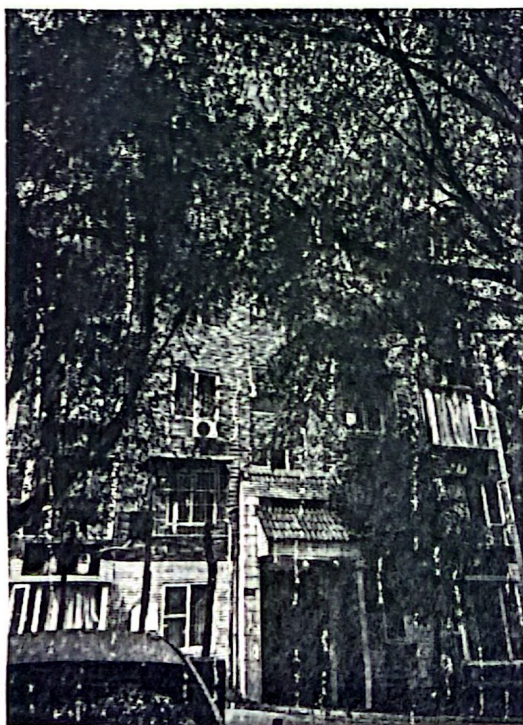
图 1-1 外观现状照片

该房屋位于大渡口区翠华园，为地上 7 层砖混结构，该房屋于 2004 年修建。房屋外观现状参见图 1-1，平面布置详见附录 1。
