项目名称：大渡口区金色世纪3栋1单元房屋结构安全论证报告

# 大渡口区金色世纪3栋1单元房屋结构安全论证报告

报告编号: ZNYXJC-BG-2026-JZJ-0014

大渡口区金色世纪3幢1单元房屋  
结构安全性鉴定报告

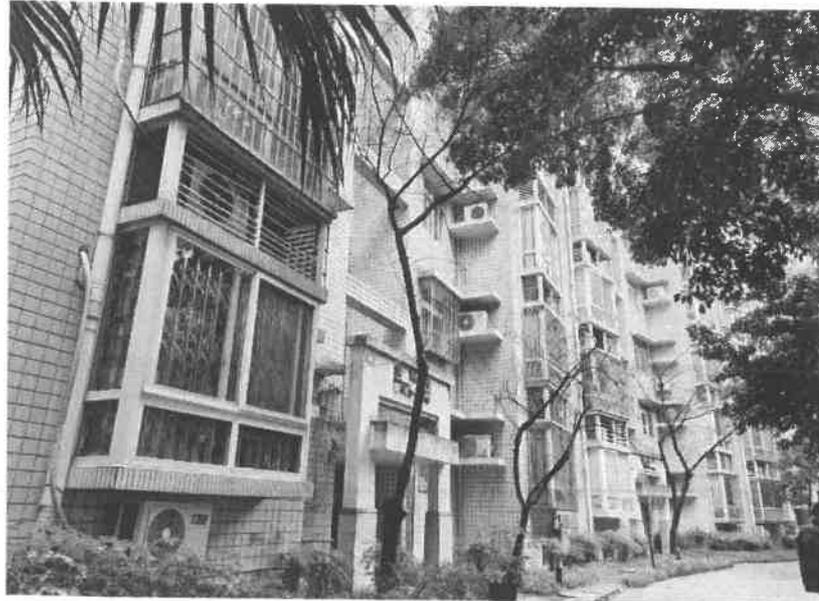
图 1-1 建筑现状

大渡口区金色世纪3幢1单元位于重庆市大渡口区春晖街道,房屋为地上7层砖混结构,一至七层层高均为3.0m,该建筑平面尺寸长×宽为41.7m×12.7m,1单元建筑鉴定面积为1488 m<sup>2</sup>(实际面积以测量单位测绘面积为准),该房屋承重墙体采用烧结普通砖及水泥砂浆砌筑,承重墙厚为240mm,楼屋面板为现浇板。屋面为上人屋面,该建筑修建于2004年,作为住宅使用。房屋现状见图1-1及图1-2。

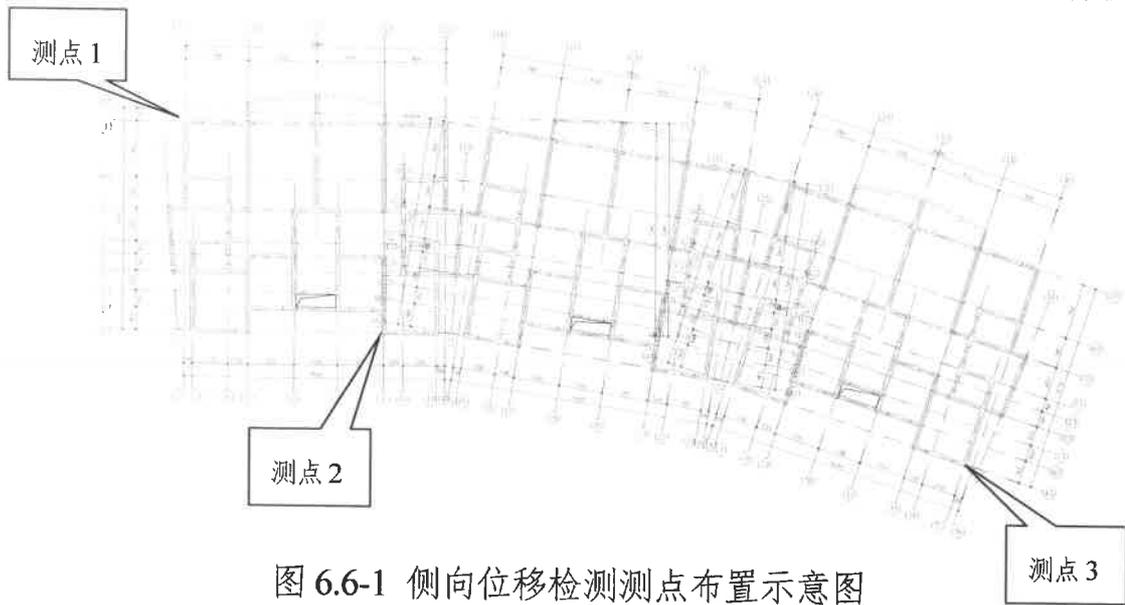
图 6.6-1 侧向位移检测测点布置示意图

采用全站仪对该房屋具备条件的外墙阳角顶点侧向位移进行检测, 测点布置见图6.6-1, 其检测结果见表6.6-1, 其余转角处受现场条件所限, 无法进行检测。

根据检测结果, 房屋整体侧向位移较小, 未见明显影响结构安全使用的位移过大现象, 测点的侧向位移均小于规范限值要求 (H/330)。

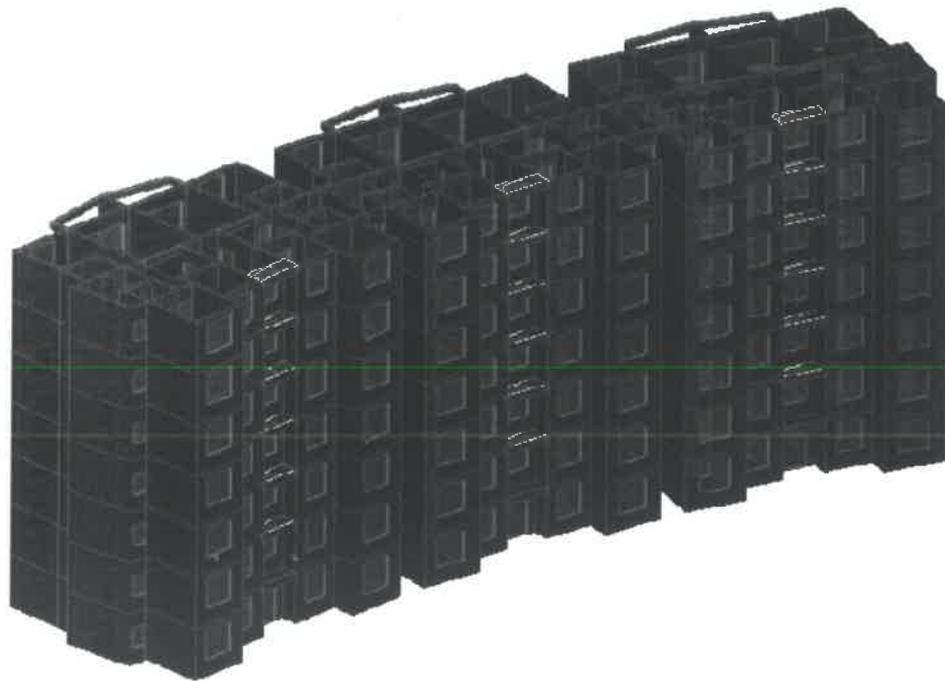
图 7.2-1 验算模型

该房屋砌体构件高厚比和抗力与荷载效应之比满足规范要求, 房屋结构承载能力满足相关规范要求。

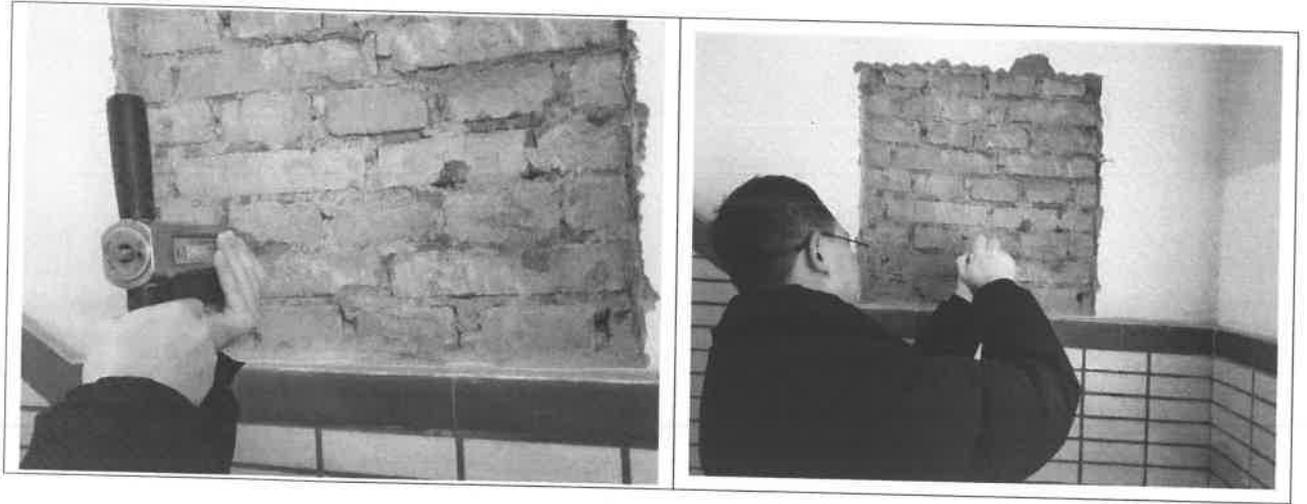
附录 1 现场检测照片

现场对具备检查条件的楼层房屋均进行了详细检查,对实体结构的外观及损伤做了详细的检查和记录,经现场检查发现,该建筑房屋墙体未见明显开裂及不适于承载的变形现象,房屋外观质量良好。

(2) 建议及时对检测过程中造成的局部破损进行修复处理。
