鉴定报告

报告编号: CDZJ2026JDLH00144

项目名称: 大渡口区园丁小区7栋3单元增设电梯工程

鉴定类别: 安全性

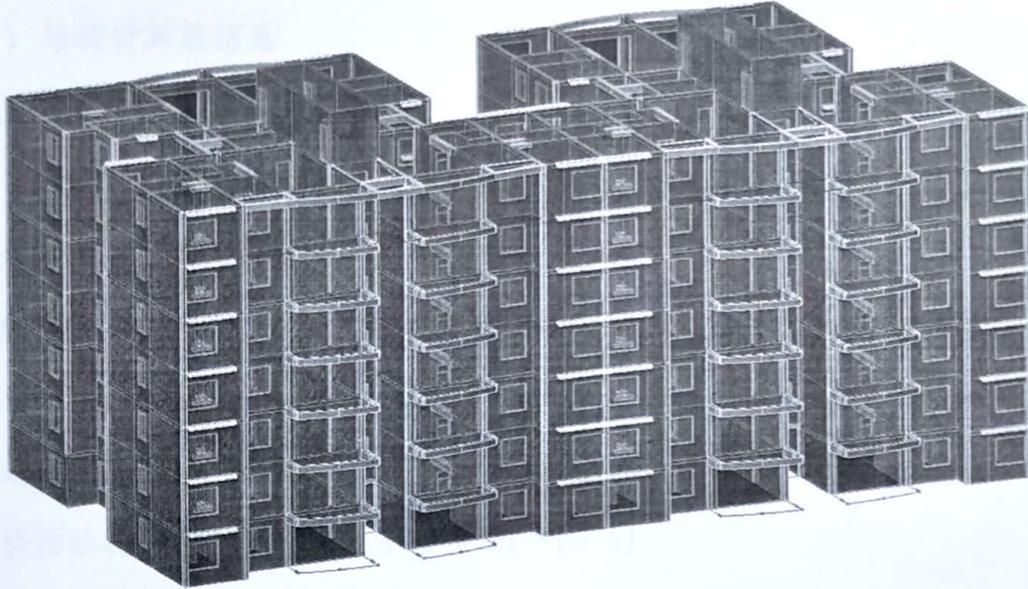
图 4-1 房屋结构计算模型

经软件计算分析, 该房屋砌体构件承载力满足上部荷载使用要求, 砌体构件高厚比均满足规范限值。计算总结果详见附件。
