# 重庆市大渡口区秋实花园 57 栋加装电梯项目 结构安全性鉴定报告

项目名称：重庆市大渡口区秋实花园 57 栋加装电梯项目

报告编号：027 鉴 P4101002600011

鉴定类别：房屋结构安全性鉴定

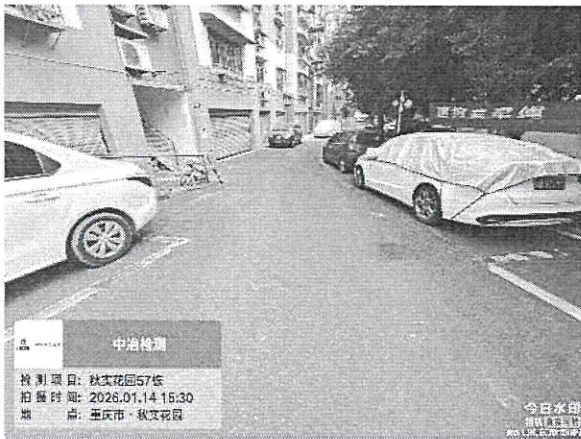
检测人员对房屋周边场地进行踏勘可知：周边无危及场地稳定的开挖回填，未处于易滑坡地段，场地表面未出现地面下陷、地表开裂及地基滑移等不良现象，场地现状基本稳定。

根据现场调查可知，基础与上部结构承重墙体接触部位无下沉、脱开等位移现象，竖向承重构件和水平向构件连接节点工作无明显转动、开裂等异常现象；未发现因地基基础不均匀沉降导致的上部结构开裂、倾斜等影响结构性能的现象，地基基础工作基本正常。

图 4-1：房屋正面场地现状

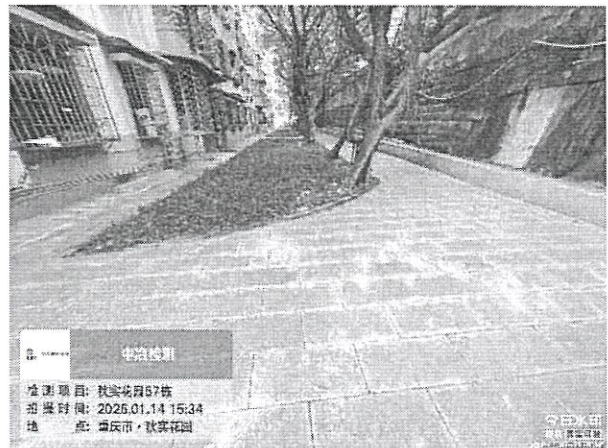
图 4-2：房屋背面场地现状

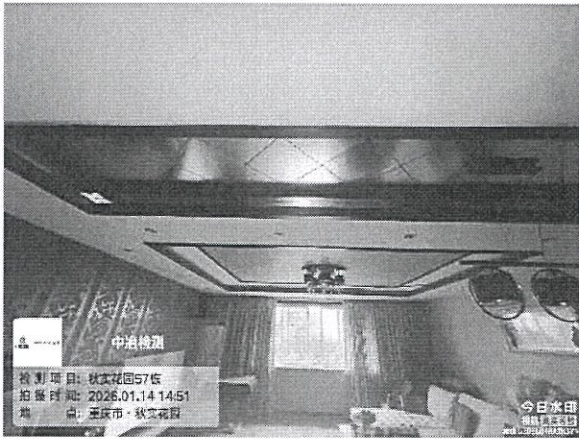
对该房屋进行全面普查，未发现明显影响本工程承重结构安全的外观质量问题和损伤情况，未发现结构构件因承载力不足引起的倾斜、变形、构件开裂等异常现象。

图 4-3：构件外观现状

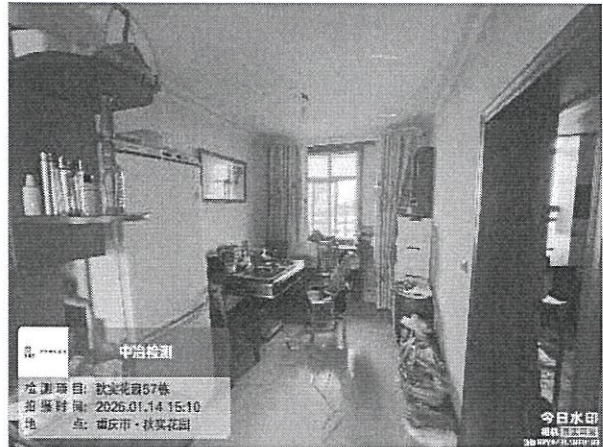
图 4-4：构件外观现状

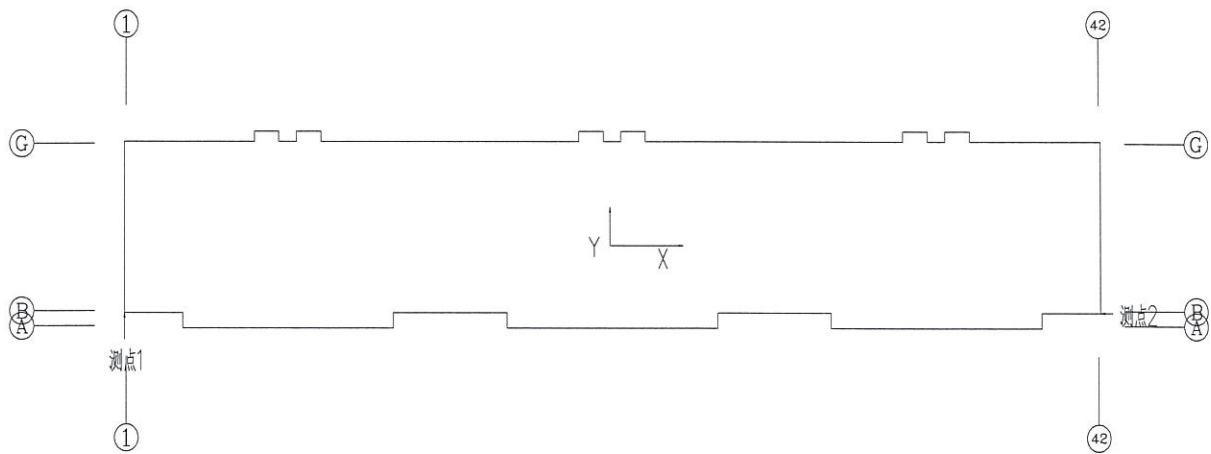
图4-5：测点位置示意图

依据现场实际情况，我公司检测人员采用全站仪对该房屋重点墙构件顶点侧向位移进行了测量，测量示意图如下，测量结果详见下表。测量结果未超出 C<sub>u</sub> 级或 D<sub>u</sub> 级顶点位移界限。

检测部位	检测方向	检测高度 H (mm)	实测顶点侧向位移 (mm)	C <sub>u</sub> 级或 D <sub>u</sub> 级顶点位移界限	规范条文
1/B	X	23786	+25	±72.1	《民用建筑可靠性鉴定标准》 (GB 50292-2015) 7.3.10 条, 位移限值 H/330
	Y	23712	-24	±71.8	
42/B	X	23573	+19	±71.4	
	Y	23567	-26	±71.4

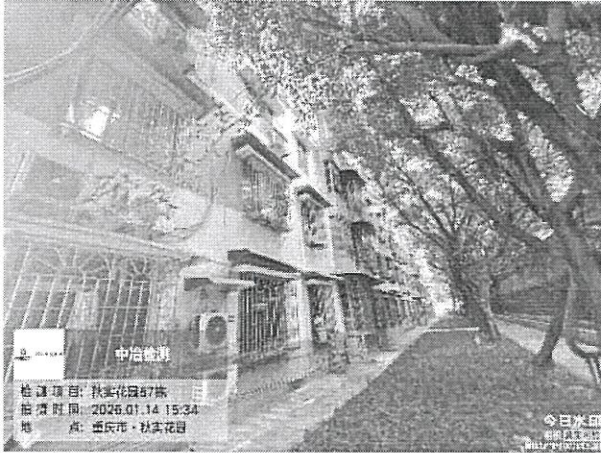
经现场检查，该建筑中栏杆、门窗过梁、女儿墙等围护结构系统外观良好，未发现不适于继续承载的损伤，形变过大等不良现象。

图 4-6：围护构件外观现状

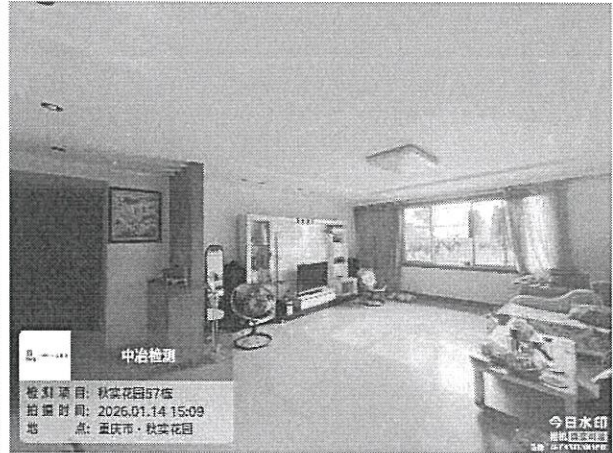
图 4-7：围护构件外观现状

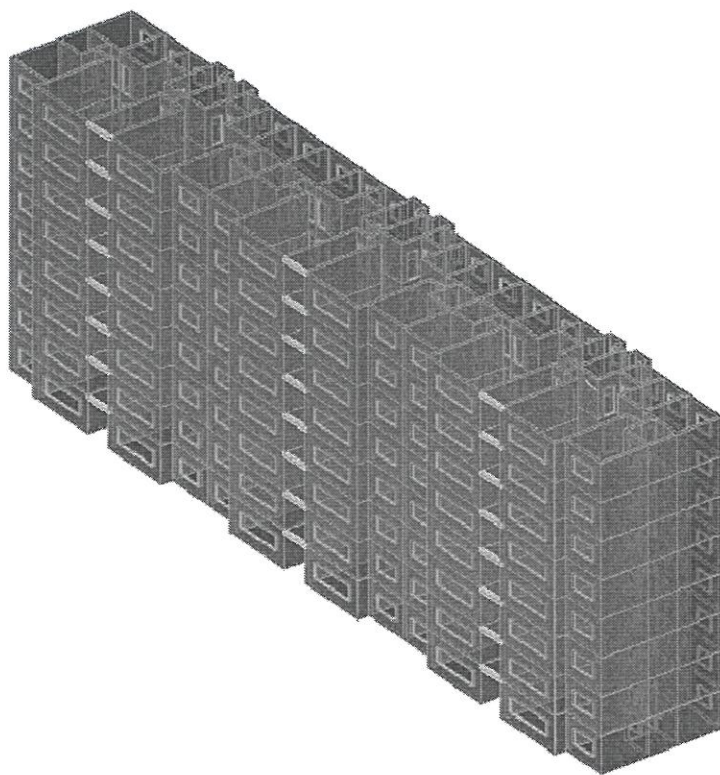
图 5-1：验算三维模型

通过计算分析，该房屋一~八层砌体墙受压承载力、局部受压承载力及墙体高厚比均满足规范要求。
