房屋建筑鉴定报告

报告编号：BG-2025-JDL-0721

工程名称：大渡口区柏华小区 17 栋 1 单元增设电梯工程

大渡口区柏华小区 17 栋 1 单元增设电梯工程 房屋安全性鉴定报告

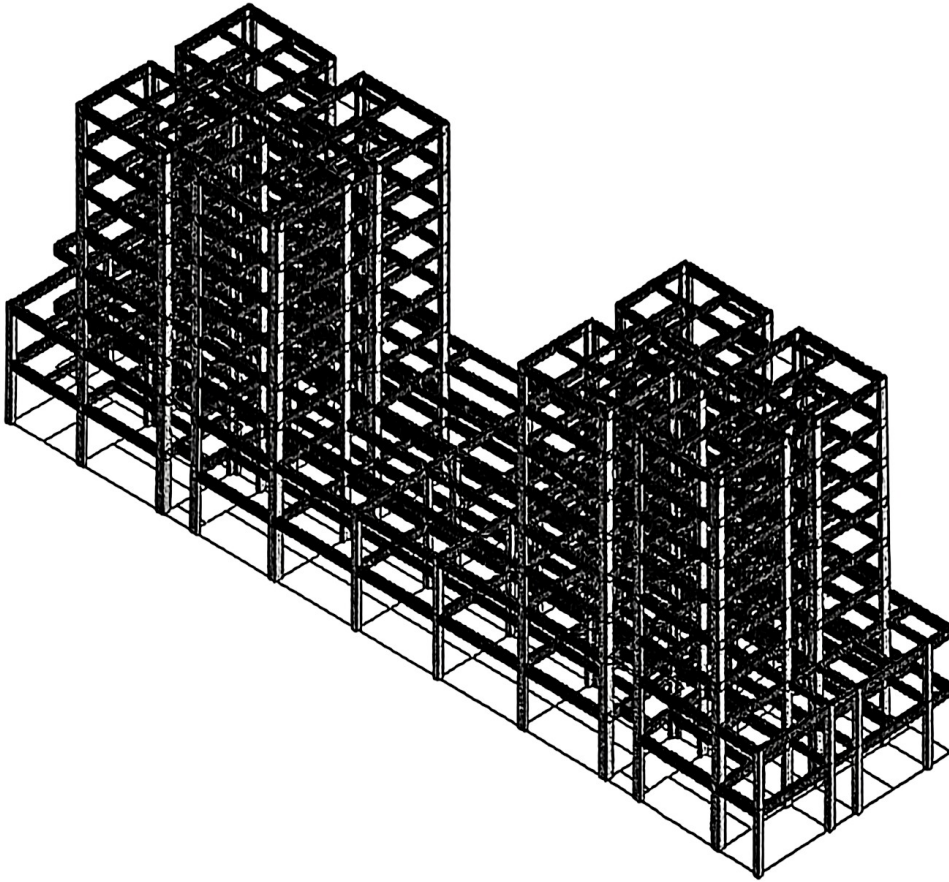
图 1 结构三维模型

1) 计算结果表明: 该房屋主体结构构件的配筋率、承载力轴压比等满足安全使用要求 (抗力系数 $R/\gamma_0 S \geq 1$), 房屋结构整体变形验算也在允许范围内, 结构整体安全。

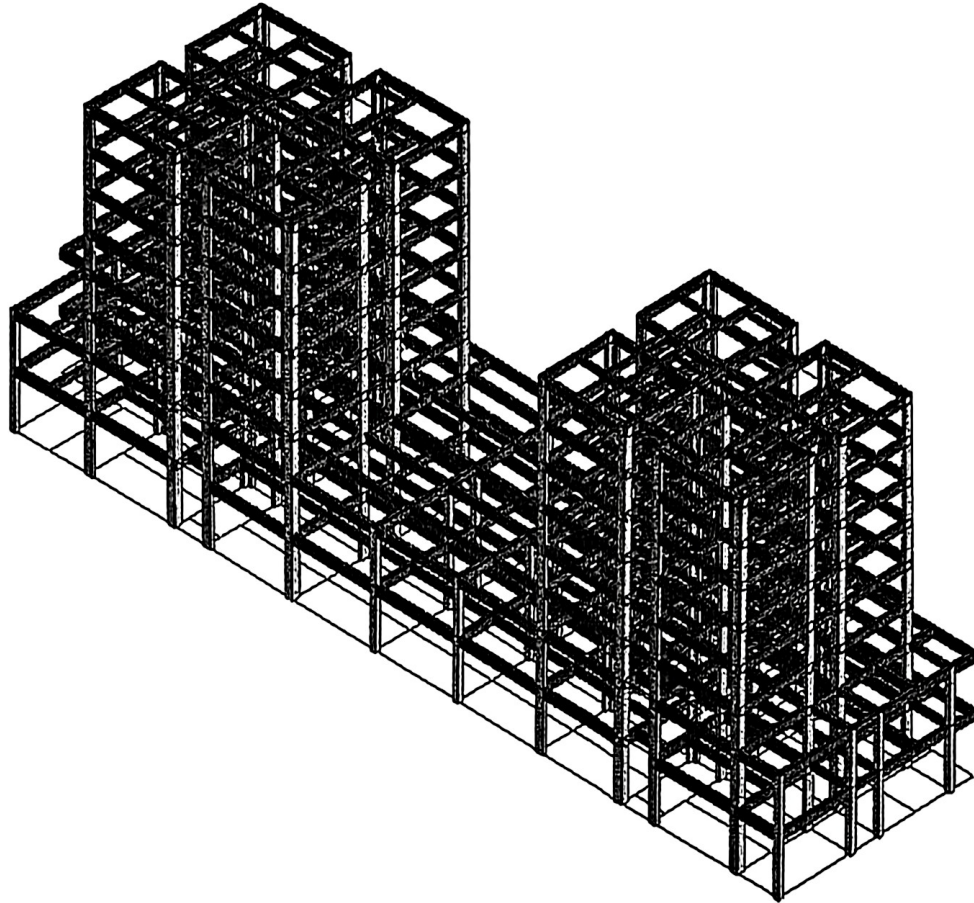
图 1 结构三维模型

计算结果表明：该房屋砌体结构构件的配筋率、承载力、轴压比等满足安全使用荷载要求（抗力系数 $R/\gamma_0 S \geq 1.0$ ），房屋结构整体变形验算也在允许范围内，结构整体安全。
