重庆市大渡口区钢花小区 12 栋

增加电梯项目工程地质勘察报告

重庆博贯勘测设计有限公司

二〇二五年五月

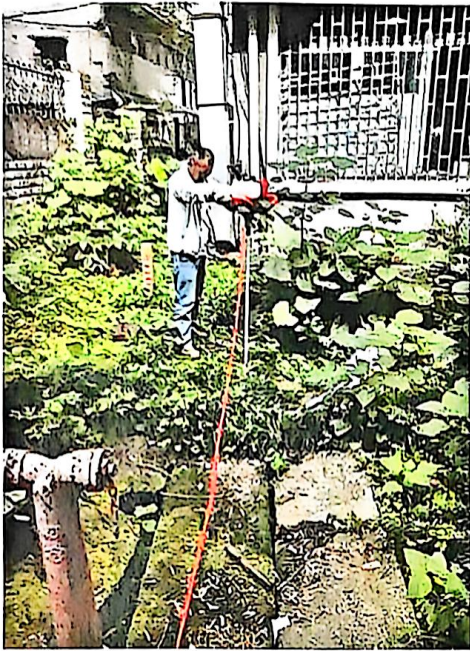
照片 1 电梯位置及现场钻探施工

勘探工作于 2025 年 5 月 9 日进行，采用背包钻进行钻探（照片 1），钻探点位由业主现场指定，共完成钻探孔一个，进尺 2.50m，钻探质量经自检及业主验收合格，满足相关设计要求。于 2025 年 5 月 10 日进行资料整理及报告编

拟建场地位于重庆市大渡口区钢花小区 12 栋（照片 1），原属构造剥蚀丘陵地貌，由于工程改造，现已无原始地貌。拟建场地现状平坦，场地之上为大渡口区钢花小区 12 栋建筑。

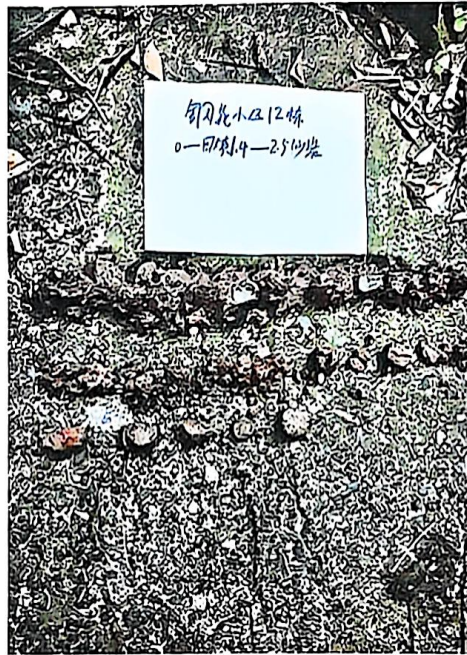
照片 2 钻孔岩芯

0.00-1.40m 素填土（ Q_4^{al} ）：褐色，稍湿，中密，主要由砂岩、泥岩碎块石及粉质粘土组成。碎块石含量 12% 左右，块径 2~15cm 不等，分布不均匀。该层为人工无序堆填，经现场访问，回填时间大于 10 年。

1.40-2.50m 砂岩（ J_2s ）：灰色，粉细粒结构，中厚层状构造。岩芯破碎，岩质软，为强风化层。2.5m 以下岩体较完整，岩质较硬，为中风化层。
