项目名称: 大渡口区翠华园4栋3单元增设电梯工程

报告编号: BG-ZY-JDJ12500014

鉴定项目: 结构安全性鉴定

## 结构安全性鉴定报告

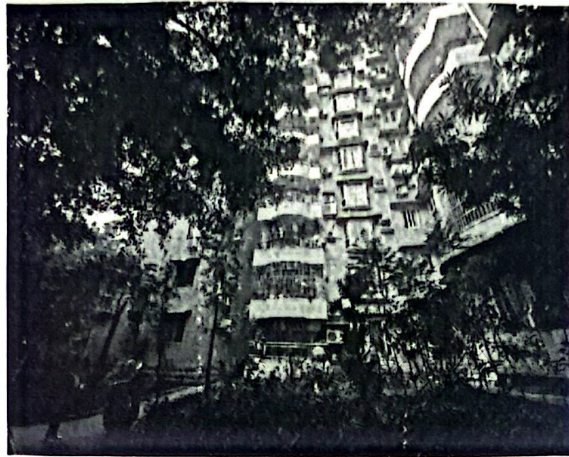
图 1-1 外观现状照片

该房屋位于大渡口区翠华园，为地上 8 层砖混结构。该房屋于 2000 年代修建。房屋外观现状参见图 1-1。

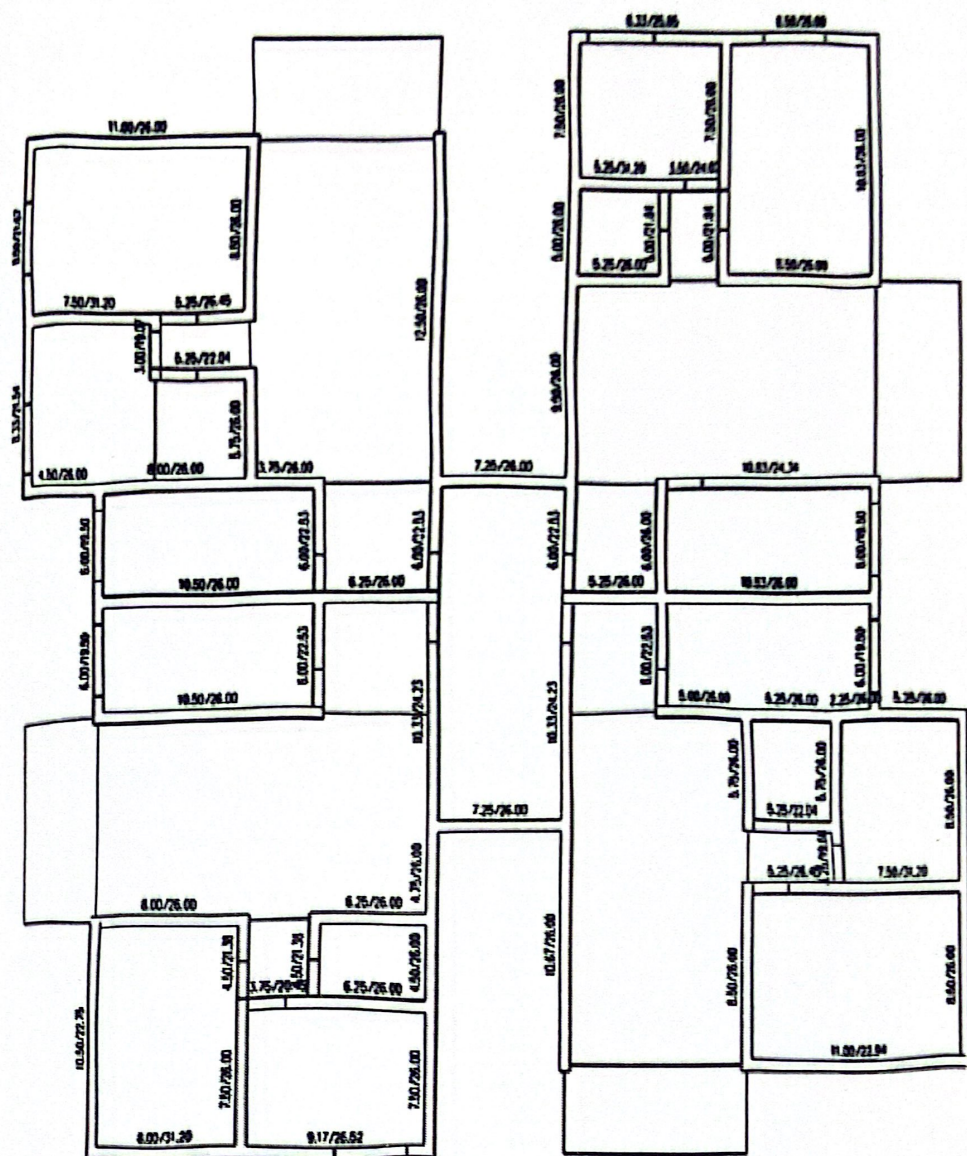
图 5-9 1 层墙体高厚比计算结果

由于房屋现状使用条件较好,不考虑构件承载能力的折减。根据房屋原结构设计文件和检测结果,本公司对该房屋主要上部结构进行验算,房屋柱轴压比、柱、梁配筋、砖墙抗压承载力满足原设计要求。具体结构验算结果参见图 5-1~图 5-16。
